入浴動作に支援を必要とするご利用者の安全確保、支援者の身体的負担軽減を図るため
入浴用リフト付きシャワーキャリーを導入する。

社会福祉法人 菊愛会
地域生活支援事業所 あおぞら

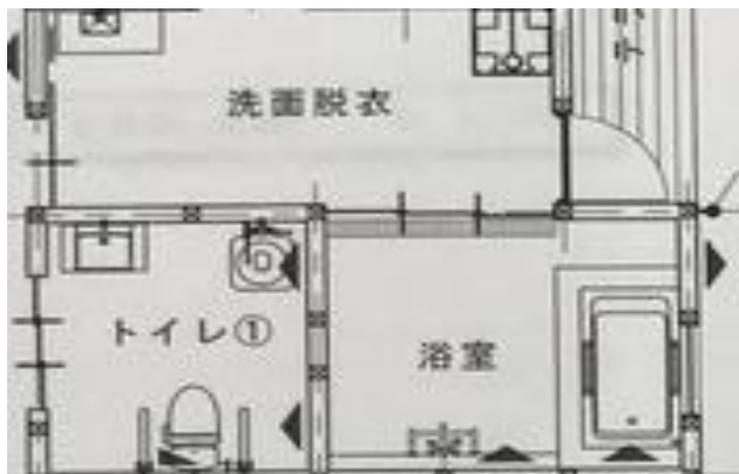
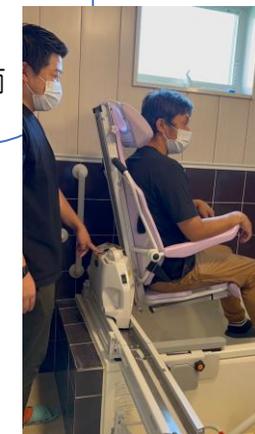
入浴用リフト

②導入内容（詳細）導入した機器は、電動リフト機能付きのシャワーキャリーで、車椅子等からチェアへ移乗後、そのまま浴室まで移動が可能な構造です。昇降機能により、浴槽への移乗もスムーズに行える設計で、リモコン操作により高さ調整が可能です。リクライニング機能など、複数のご利用者に対応できるモデルを選定しました。

- ① **業務の質の向上**
 - ・リフト付きシャワーキャリーの導入により、ご利用者・支援者双方にとって負担の少ない姿勢（ご利用者はシャワーキャリーに座ったまま、支援者は立位のままで浴槽との移動が可能）を確保できるようになった。これにより、一連の入浴支援がより安全かつ適切に実施できる環境が整備された。
 - ・ご利用者が負担の少ない姿勢で入浴できるようになったことで、湯船に浸かる時間が延び、よりリラックスした入浴が可能となった。
- ② **業務の効率化（量的な改善）**
 - ・これまで2名体制で行っていた一連の入浴支援が、1名で対応可能となり、支援体制の効率化が図られた。これにより、もう1名の支援者が他のご利用者支援にあたることとなった。
 - ・入浴支援中のヒヤリハット事例が発生しなくなり、安全面においても大きな改善が見られた。
